# Asbestinventarisatetest

De Voetweg 2/104, 8560 Wevelgem

Attestnummer : 20250904-000138.000

Uitgegeven op : 04.09.2025

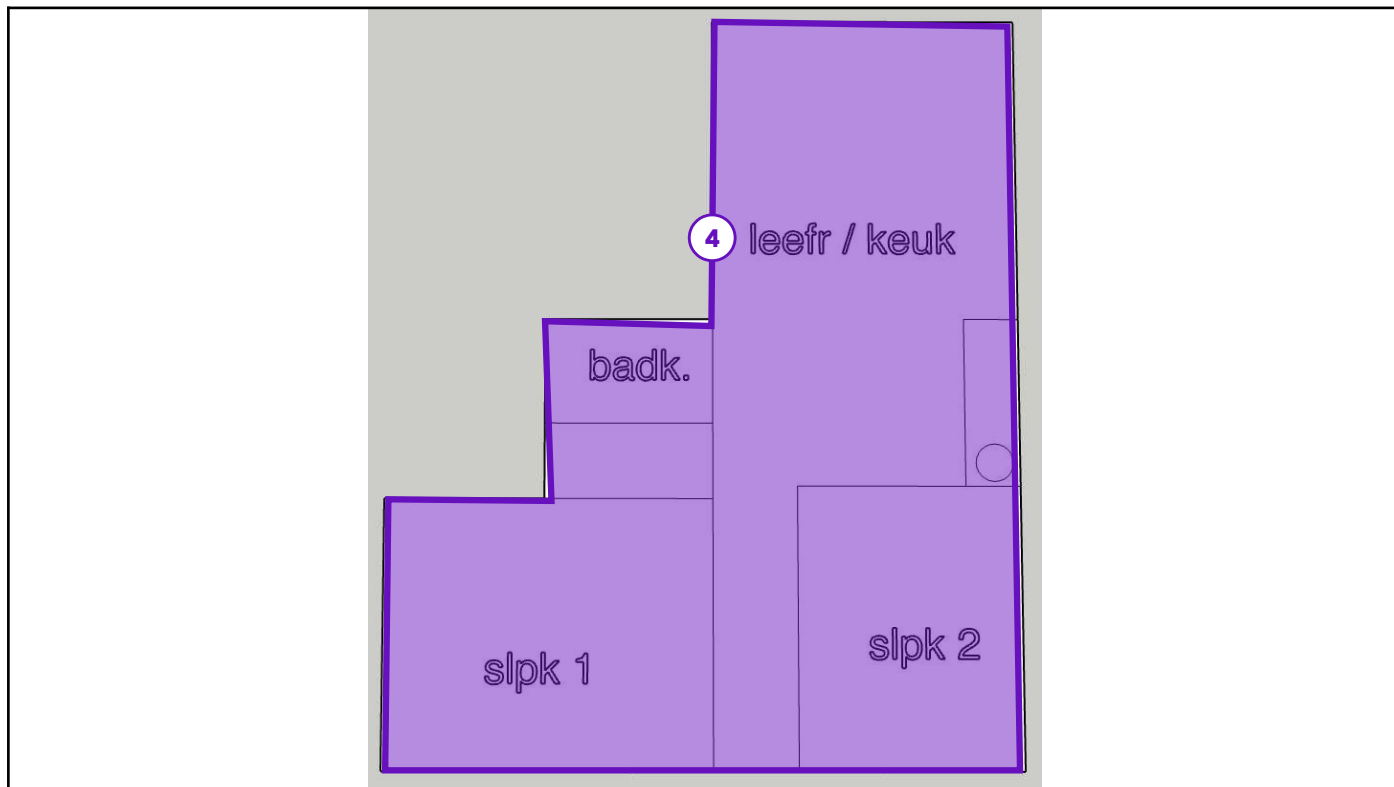
## Plan 1.3: plan dak

Het is mogelijk dat er in het hellend dak van dit appartement een menuiserie onderdak zit.

Deze was vanuit het appartement niet zichtbaar

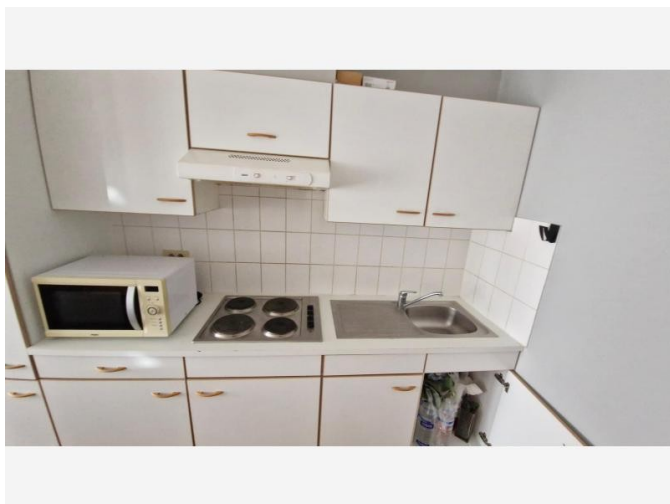
Het plafond in het appartement bestaat uit een verlaagd plafond uit gipsplaten

| (Asbest)materiaal | gipsplaten |

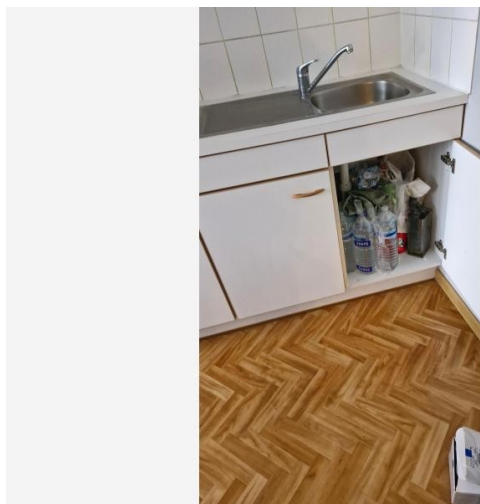
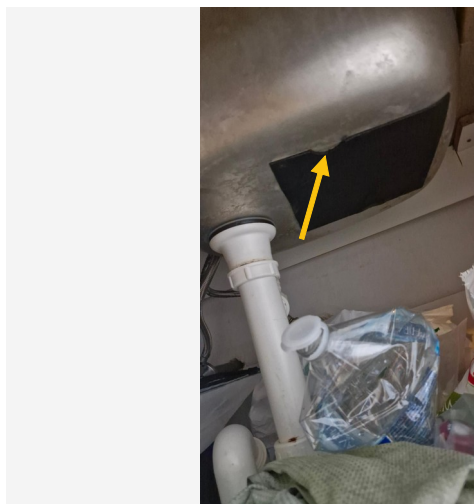
## Fiche 6: anti-dreunsticker onder wasbak

Geen asbest

| # | Type | Referentie | Resultaat |
|---|---|---|---|
| 6.1 | Puntmonster | PS01 | Geen asbest |

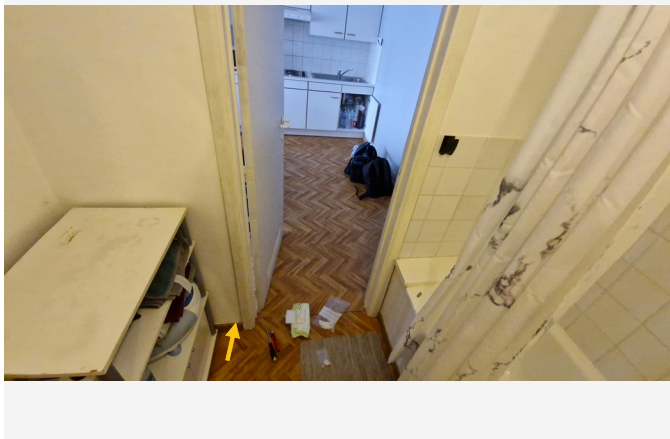
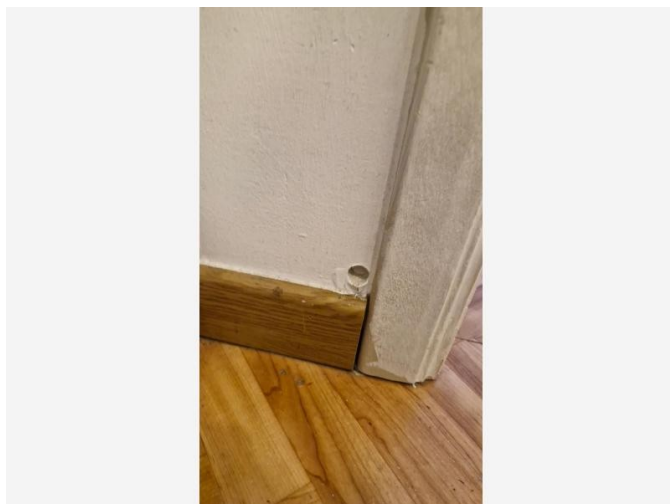
## Fiche 7: Pleisterwerk muren

Geen asbest

| # | Type | Referentie | Resultaat |
|---|---|---|---|
| 7.1 | Mengmonster | MM01 | Geen asbest |

| Opmerking | <p>Er werden stalen genomen in volgende ruimtes:</p> <ul style="list-style-type: none"><li>- badkamer</li><li>- leefruimte/keuken</li><li>- slaapkamer 1</li><li>- slaapkamer 2</li></ul> |
